ORMAN VE SU İŞLERİ BAKANLIĞI

Su Yönetimi Genel Müdürlüğü

CEYHAN HAVZASI TAŞKIN YÖNETİM PLANI

Şubat 2018

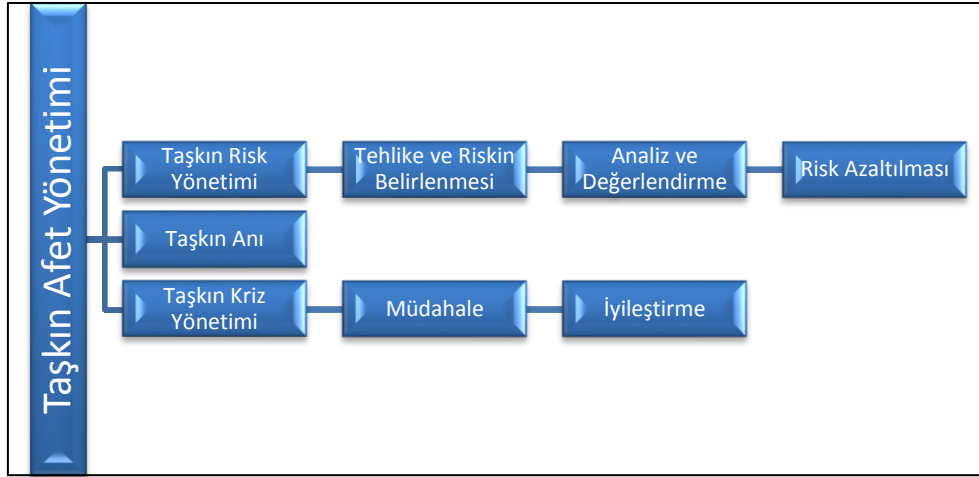
Şekil 1 Afet Yönetiminin Taşkın Öncesi (Taşkın Risk Yönetimi), Taşkın Anı ve Sonrasına (Taşkın Kriz Yönetimine) Yönelik Şematik Gösterimi

Modern afet yönetimi sisteminde, kayıp ve zarar azaltma, hazırlık, tahmin ve erken uyarı, afetleri anlamak gibi afet öncesi korumaya yönelik olan çalışmalara "risk yönetimi" denilirken; etki analizi, müdahale, iyileştirme, yeniden yapılanma gibi afet sonrası düzeltmeye yönelik olarak yapılan çalışmalara ise "kriz yönetimi" adı verilir (Şekil 1).

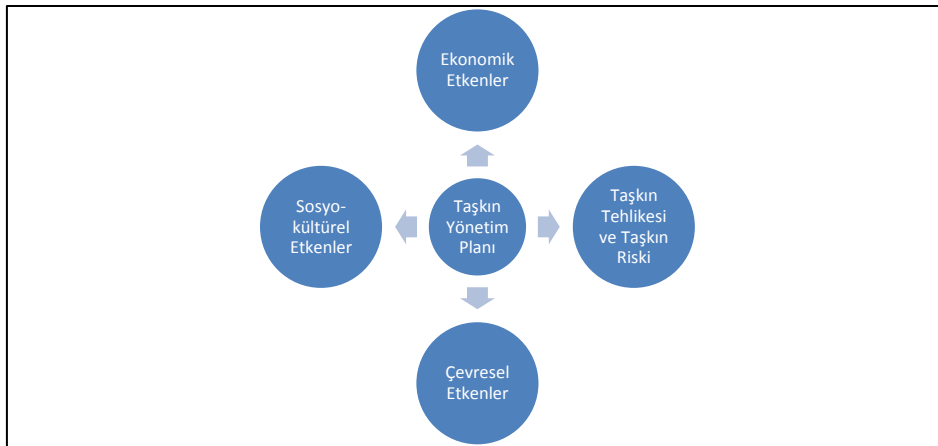
Şekil 2 Taşkın Yönetim Planının Temel Bileşenleri

Ceyhan Havzası Taşkın Yönetim Planı; bu hususlarla birlikte Şekil 2'de gösterilen taşkın yönetim planlarının tüm bileşenleri de dikkate alınarak, Su Yönetimi Genel Müdürlüğü tarafından hazırlanmıştır. Bu plan Ceyhan Havzası'ndaki taşkın risklerinin yönetimi için alınacak önlemleri, gerçekleştirilecek faaliyetleri ve sorumluluk dağılımını içermektedir.

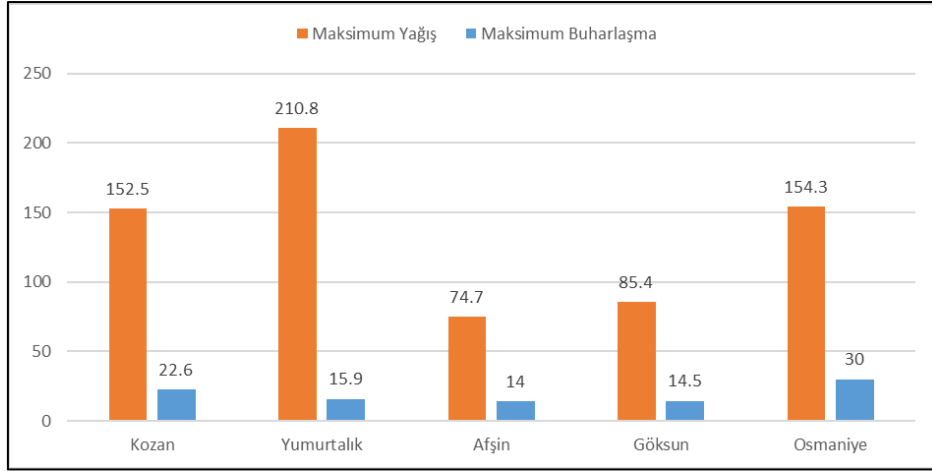
Şekil 10 Ceyhan Havzası Yağış ve Buharlaşma Grafiği

Havzada yağış özellikleri incelendiğinde yıllık yağışların 0 mm ile 130 mm aralığında olduğu ve yağışların kış aylarında arttığı, buna karşılık yaz aylarında ise yağış miktarının yok denecek kadar azaldığı saptanmıştır. Aralık, Ocak ve Şubat aylarında önemli miktarda yağış alan havzadaki yağış miktarı Haziran, Temmuz ve Ağustos aylarında düşmektedir. En yoğun yağış alan yer Kozan İlçesi'dir.

Havzada buharlaşma özellikleri incelendiğinde buharlaşma miktarlarının 0 mm ile 325 mm aralığında

olduğu ve buharlaşmanın özellikle yaz aylarında çok arttığı buna karşılık kış aylarında ise yok denecek kadar azaldığı saptanmıştır. Haziran, Temmuz ve Ağustos aylarında önemli miktarda buharlaşmanın gerçekleştiği havzada Aralık, Ocak ve Şubat aylarında rakamlarda düşüş olduğu gözlenmektedir.

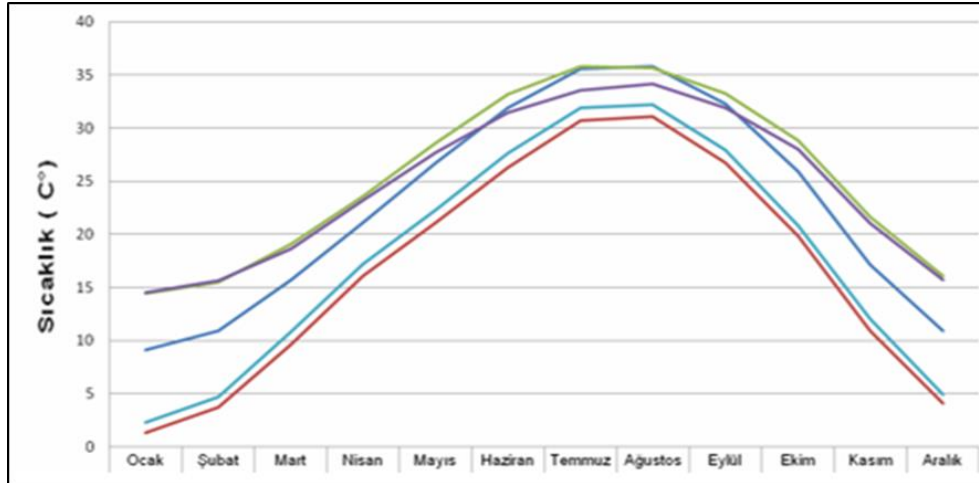
Şekil 11 Uzun Yıllar Maksimum Sıcaklık Ortalama Değerleri

Sıcaklık, iklim elemanlarının en önemlisidir. Ceyhan Havzası'nda yer alan istasyonlardan alınan verilere göre yıllık ortalama sıcaklık değerleri incelendiğinde yıllık ortalama sıcaklık değerleri 15°C civarındadır. Ortalama sıcaklıklar bakımından sadece Afşin ile Elbistan bölgesinde kış aylarında ortalamasının 0°C altına düştüğü görülür. Havzanın diğer bölgelerinde soğuk devreyi karakterize eden sürede ortalama sıcaklıklar 1°C üzerindedir. Sıcak devreyi karakterize eden yaz aylarında ise ortalama sıcaklık 19°C üzerindedir. En sıcak ay Temmuz ve en soğuk ay Ocaktır.

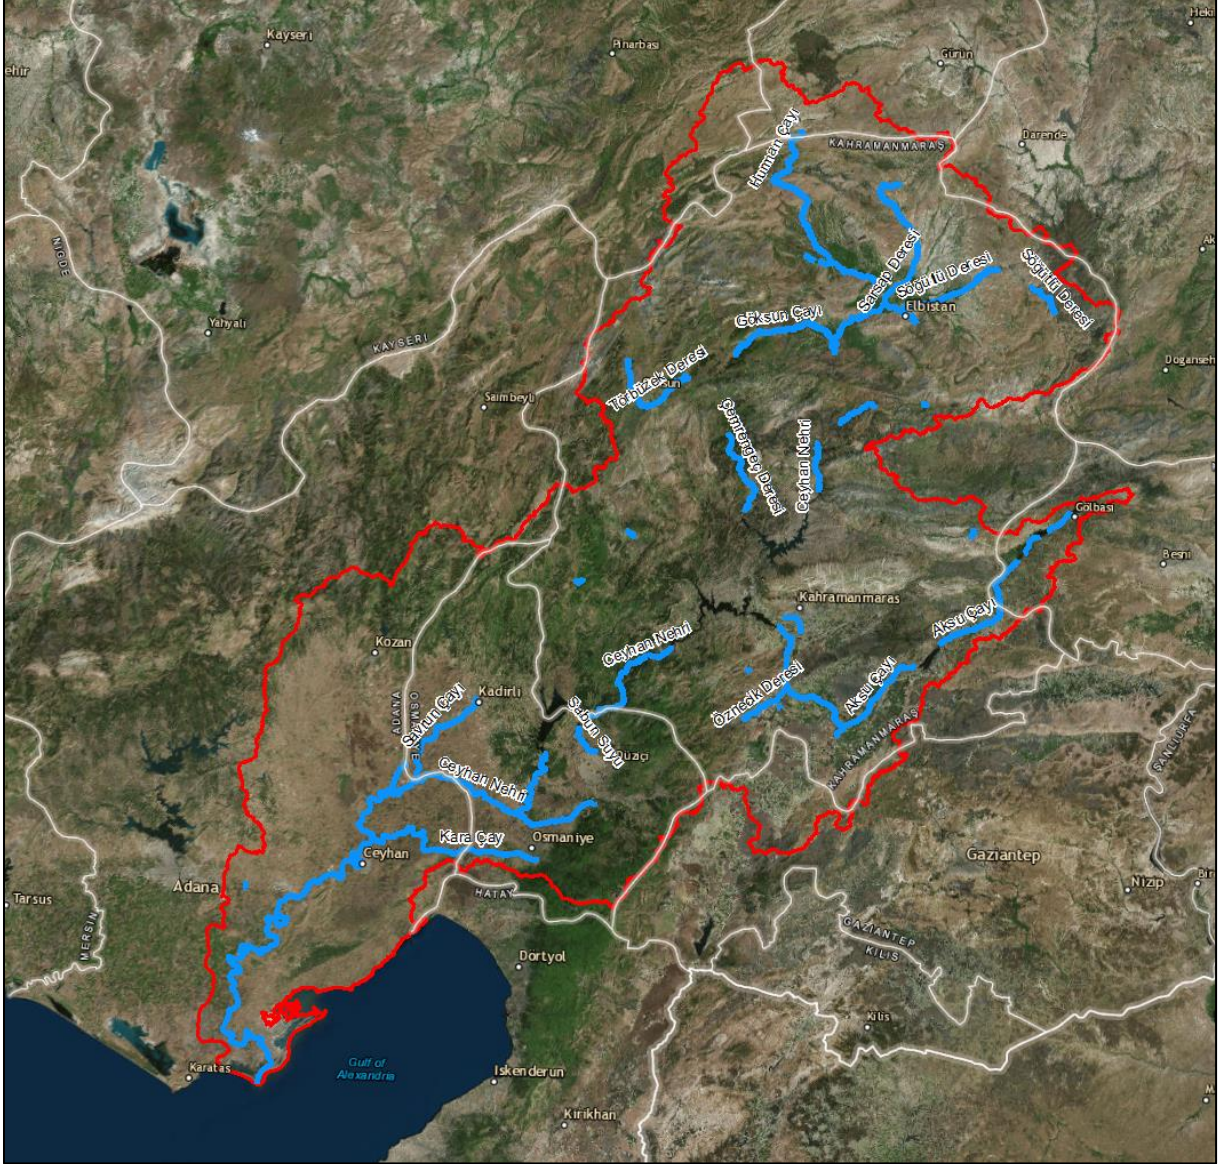
Harita 25 Ceyhan Havzası 1 Boyutlu Modellenen Dereler Haritası

1 boyutlu hidrolik modelleme çalışmaları sonucunda 500 yıllık taşkın tekerrür debisinin taşkına sebebiyet vermesi ve aynı zamanda nüfusu 2000 veya üzerinde olan yerleşim yerlerini etkilemesi durumunda 2

boyutlu hidrolik modelleme yapılmıştır. Ceyhan Havzası içerisindeki il ve ilçe merkezlerinin risk durumu ve modelleme bilgileri Tablo 30'da verilmektedir.

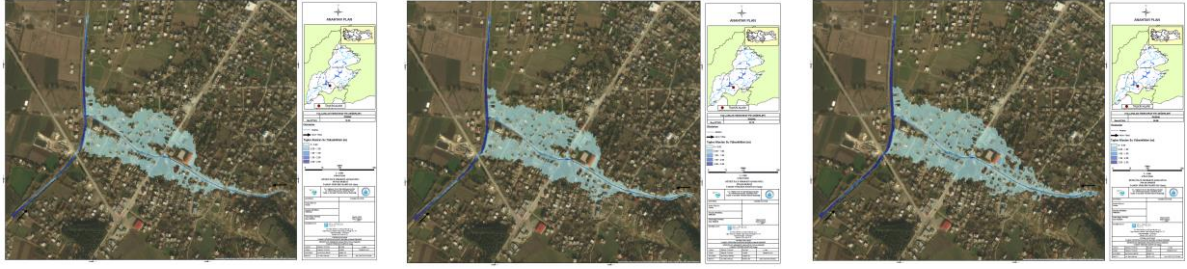
Harita 27 Düziçi İlçe Merkezi Taşkın Tehlike Haritaları (Q₅₀, Q₁₀₀, Q₅₀₀)

1 ve 2 boyutlu hidrolik modellerin entegre olarak çalıştırılması sonucunda derenin içinde çalışan bir boyutlu model içerisinde tüm sanat yapıları gerçeğe uygun şekilde tanımlanmış ve derenin dışına çıkan suyun 2 boyutlu olarak modellenmesi sağlanmıştır.

Taşkın alanı incelendiğinde, maksimum taşkın su derinliğinin 1.9 metreye kadar yükseldiği belirlenmiştir. Maksimum su hızı 3 m/s'ye kadar yükselmektedir. Suyun geniş alanlara yayılımının sebebi dereye yer alan mevcut menfezlerdir. Dere kenarında yer alan yerleşim yerleri su altında kalmakta olup, mansap kısmında su daha geniş alanlara yayılmaktadır.

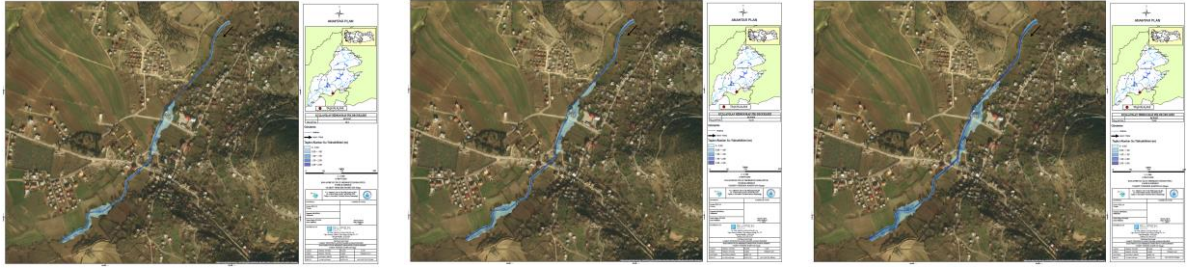
Harita 29 Hasanbeyli İlçe Merkezi Taşkın Tehlike Haritaları (Q₅₀, Q₁₀₀, Q₅₀₀)

Taşkın alanı incelendiğinde, maksimum taşkın su derinliğinin 2.2 metreye kadar yükseldiği belirlenmiştir. Maksimum su hızı ise 3 m/s'ye kadar yükselmektedir.

500 yıl tekerrürlü bir taşkın yaşanması durumunda dahi su geniş alanlara yayılmamakta olup, su altında kalan yerler sınırlıdır.

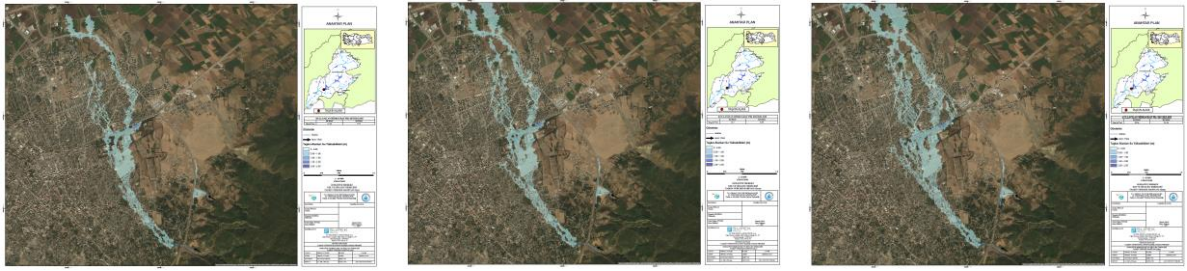
Harita 31 Osmaniye İl Merkezi Taşkın Tehlike Haritaları (Q₅₀, Q₁₀₀, Q₅₀₀)

Taşkın alanı incelendiğinde, maksimum taşkın su derinliğinin 1.8 metreye kadar yükseldiği belirlenmiştir. Maksimum su hızı ise 1.8 m/s'ye kadar yükselmektedir.

İl Merkezinde yer alan iki derenin hidrolik model sonuçları şehir merkezinin taşkınlardan fazlasıyla etkilendiğini göstermektedir. Akış yönüne göre sağ tarafta olan derede su yayılımı fazla olmasa da, sol tarafta yer alan daha uzun olan derede su geniş alanlara yayılmaktadır.

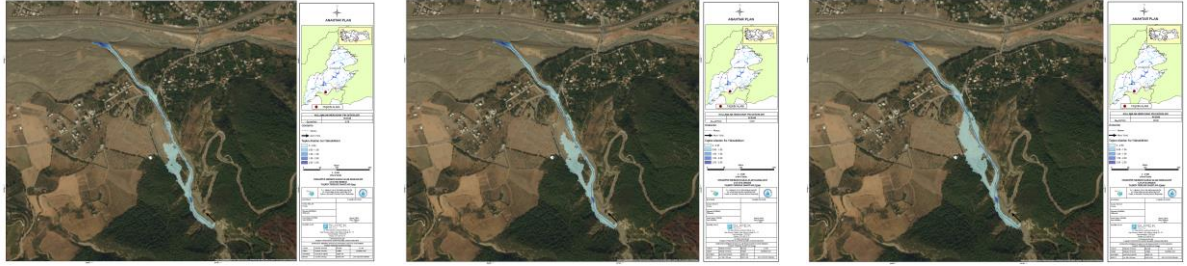
Harita 33 Karacalar Mahallesi Taşkın Tehlike Haritaları (Q₅₀, Q₁₀₀, Q₅₀₀)

1 ve 2 boyutlu hidrolik modellerin entegre olarak çalıştırılması sonucunda derenin içinde çalışan bir boyutlu model içerisinde tüm sanat yapıları gerçeğe uygun şekilde tanımlanmış ve derenin dışına çıkan suyun 2 boyutlu olarak modellenmesi sağlanmıştır.

Yapılan hidrolik modeller sonucu Karacalar Mahallesi'nde yer alan yapıların hiçbirinin 500 yıl tekerrürlü taşkından etkilenmediği görülmüştür.

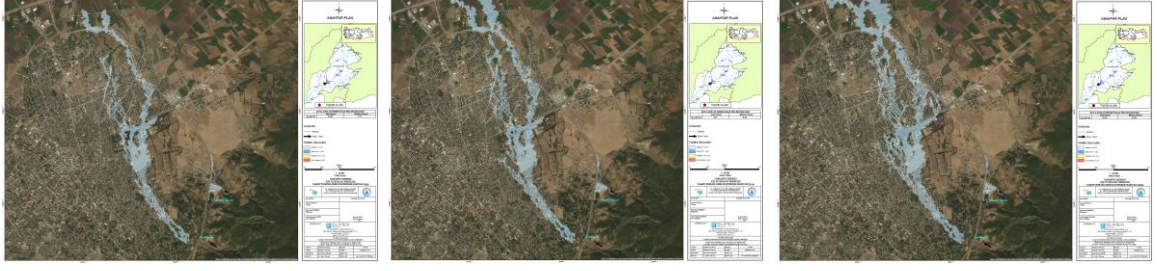
Harita 39 Osmaniye İl Merkezi Taşkın Tehlike Derecelendirme Haritaları (Q₅₀, Q₁₀₀, Q₅₀₀)

- Osmaniye İl Merkezi'nde yer alan Eşe ve Şifalısü derelerinde su geniş alanlara yayılmış olsa da su derinliği ve su hızı düşük olduğundan dolayı tehlike derecesi çoğunlukla düşük çıkmıştır.

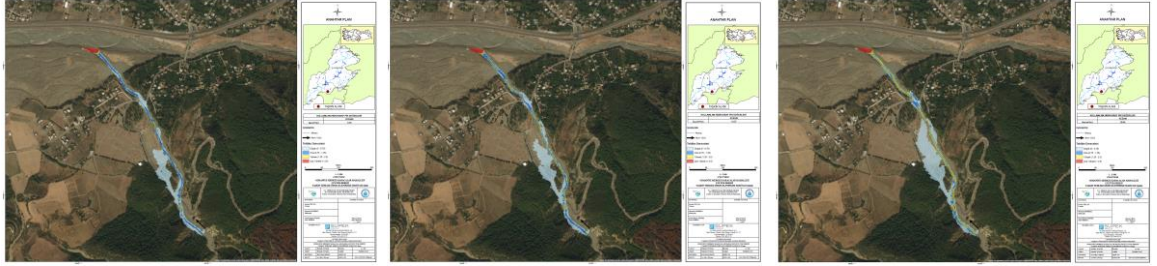
Harita 41 Karacalar Mahallesi Taşkın Tehlike Derecelendirme Haritaları (Q₅₀, Q₁₀₀, Q₅₀₀)

- c) Osmaniye İl Merkezi Karacalar Mahallesi'nde yer alan Çultuk Deresi'nde geniş yayılım alanları oluşmamış, ve dolayısıyla taşkın tehlike dereceleri oldukça düşük olarak saptanmıştır.

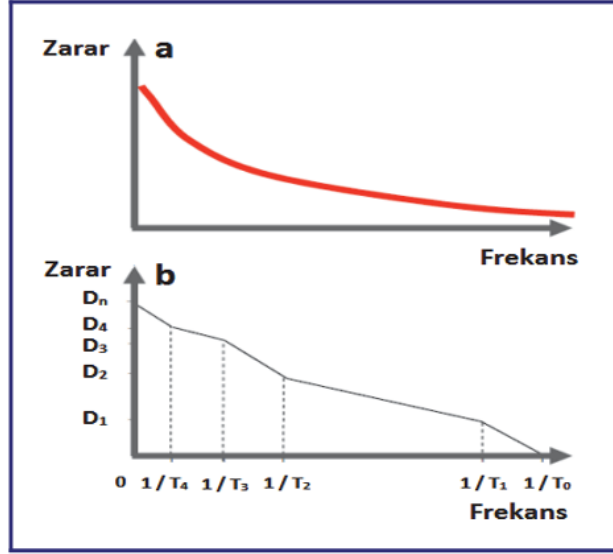
Şekil 22 Zarar-Olasılık Eğrisi

- (a) Kuramsal değerlere göre
 (b) Çeşitli yinelenme dönemleri ile ilgili ayrı bir değerler dizisi için tahmin edilmesine göre (Lugeri ve arkadaşları 2010).

Her bir yinelenme dönemi için potansiyel taşkın etkileri değerlendirilmektedir. Şekil 22'de gösterildiği gibi "Hasar-Olasılık Eğrisi", yinelenme dönemlerine karşılık gelen hasarlar grafiğe dökülerek türetilebilir. Eğrinin altındaki alan "Beklenen Yıllık Zarar" (BYZ) olarak ifade edilmektedir (Verkade ve Werner, 2011).

Şekil 22'de belirtildiği gibi, gerçek taşkın riski düzgün bir eğridir. Farklı yinelenme dönemleri için farklı etkiler (hasarlar, etkilenen insanlar) tahmin edilerek, şekildeki gibi bir eğri de yaklaşık olarak değerlendirilebilmektedir.

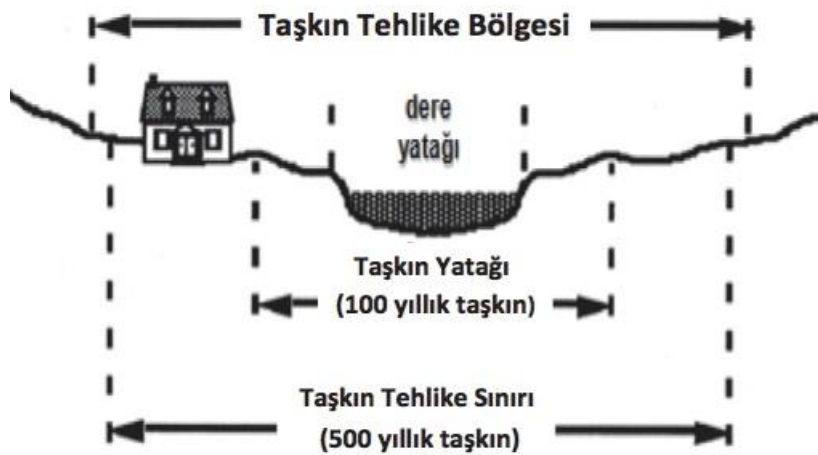
Şekil 28 Afet Risklerinden Sakınım için Taşkın Tehlikesine Yönelik Belirlenen Üç Bölge

Örneğin, taşkın yataklarının yeşil alan olarak kullanımı gibi uygulamalar ile taşkın sularına maruz kalınmasının önüne geçilebilir. Şekil 28'de akarsu yatağı ile birlikte 100 yıllık taşkın debisi ile su altında kalabilecek taşkın yatağının da sakınılması gereken alanlar olarak belirlenmesi örneği verilmektedir.

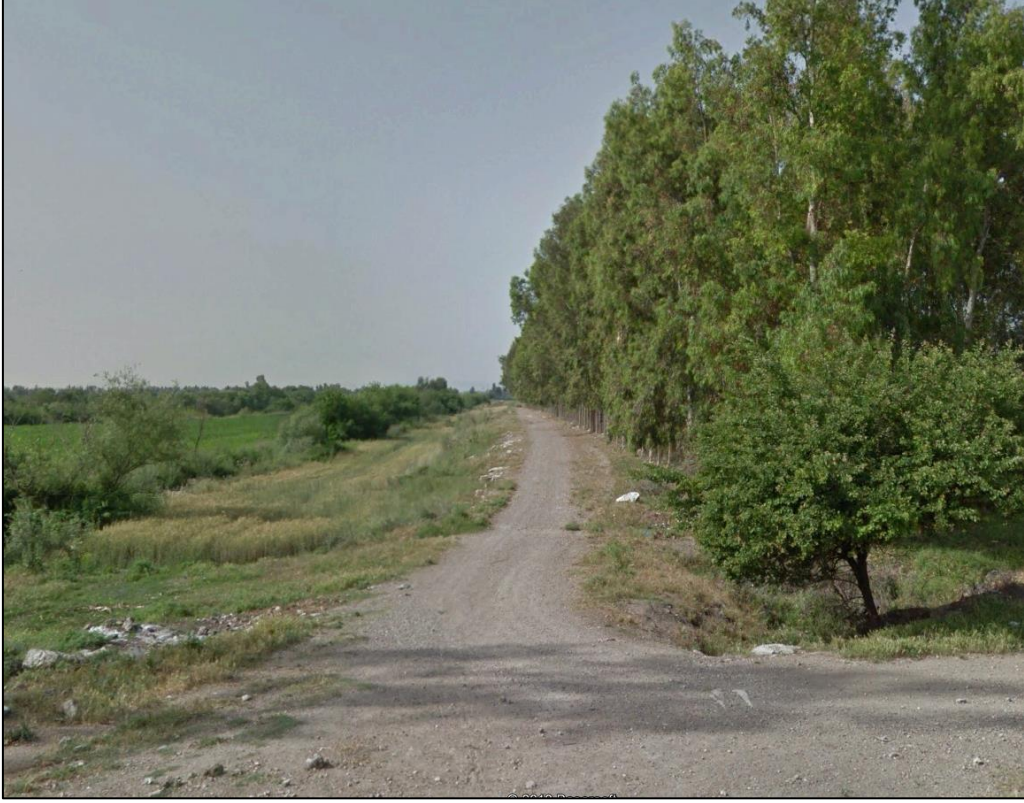
Fotoğraf 2 Ceyhan Nehri Sedde Görünümü (2 Nolu Tedbir)

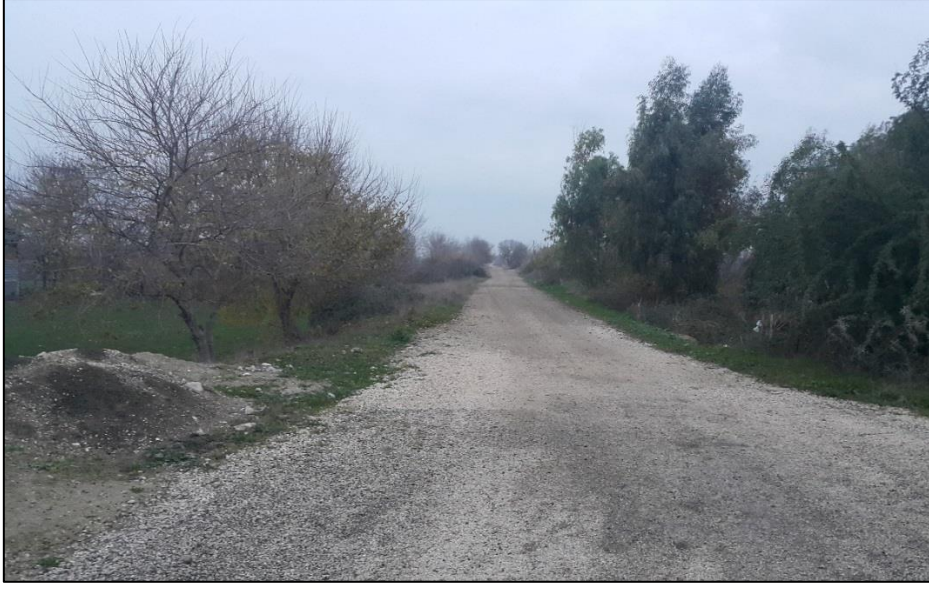
Fotoğraf 4 Ceyhan Nehri Sedde Görünümü (4 Nolu Tedbir)

4. Adana/Ceyhan ilçesinde bulunan Ceyhan nehrinde, 19. Sokak'tan başlayarak Özdemir Sabancı Bulvarı'na kadar devam eden seddenin tamamının en az 25 metre kotuna yükseltilmesi gerekmektedir. Yapısal tedbirler kapsamında ve çok yüksek önem derecesine sahip bu tedbirin uygulamasından sorumlu kurum Devlet Su İşleri Genel Müdürlüğü olup ilgili kurum Adana Büyükşehir Belediyesi 'dir.

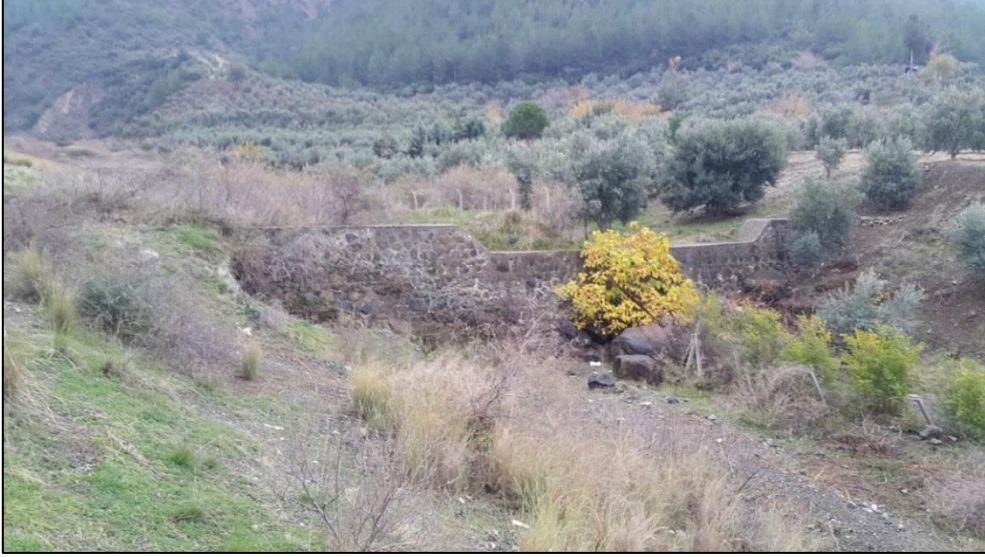
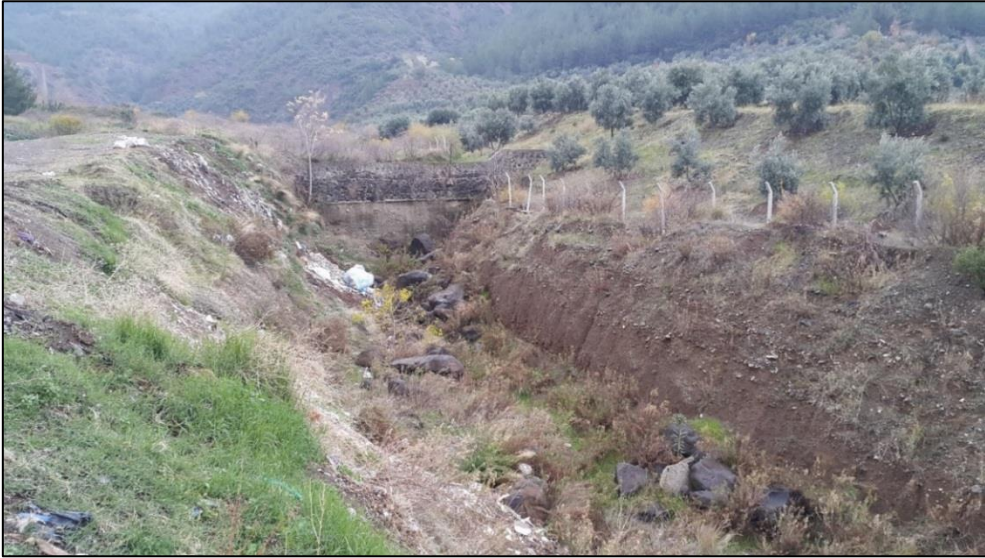
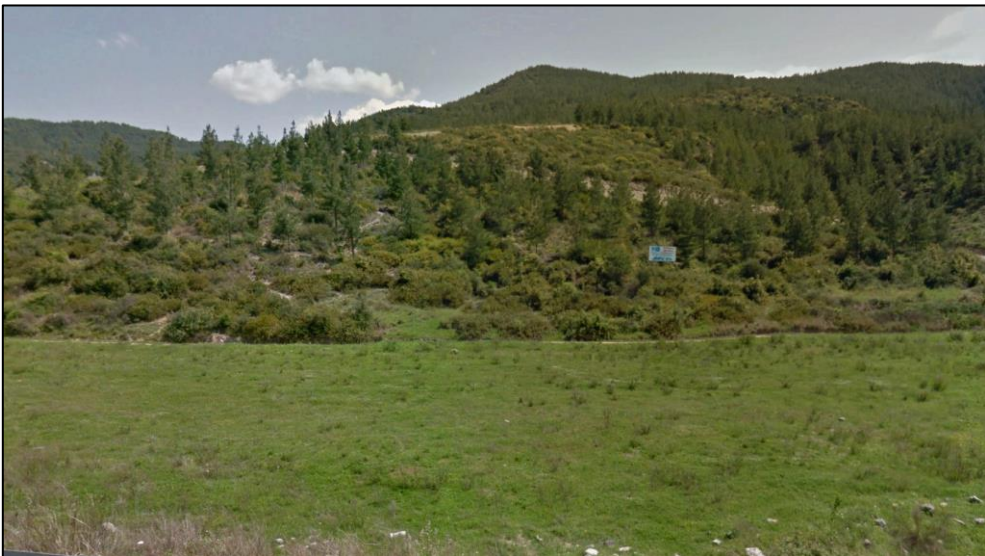
Fotoğraf 5 Temizlenmesi Gereken Tersip Bentleri ve 15 Temmuz Şehitleri Hatıra Ormanı

6. Osmaniye'nin merkezinde bulunan Eşe deresinde, mevcut tersip bentlerinin temizlenmesi gerekmektedir. Yapısal olmayan tedbirler kapsamında ve çok yüksek önem derecesine sahip bu tedbirin uygulamasından sorumlu kurum Devlet Su İşleri Genel Müdürlüğü'dür.
7. Osmaniye'nin merkezinde bulunan Eşe deresinde, derenin Güney Çevre Yolu Bulvarı kesişiminden itibaren bir kuşaklama kanalıyla 15 Temmuz Şehitler Hatıra Ormanı'nın ön kısmındaki düşük kotlu alana mansaplanması gerekmektedir. Yapısal tedbirler kapsamında ve çok yüksek önem derecesine sahip bu tedbirin uygulamasından sorumlu kurum Devlet Su İşleri Genel Müdürlüğü'dür.

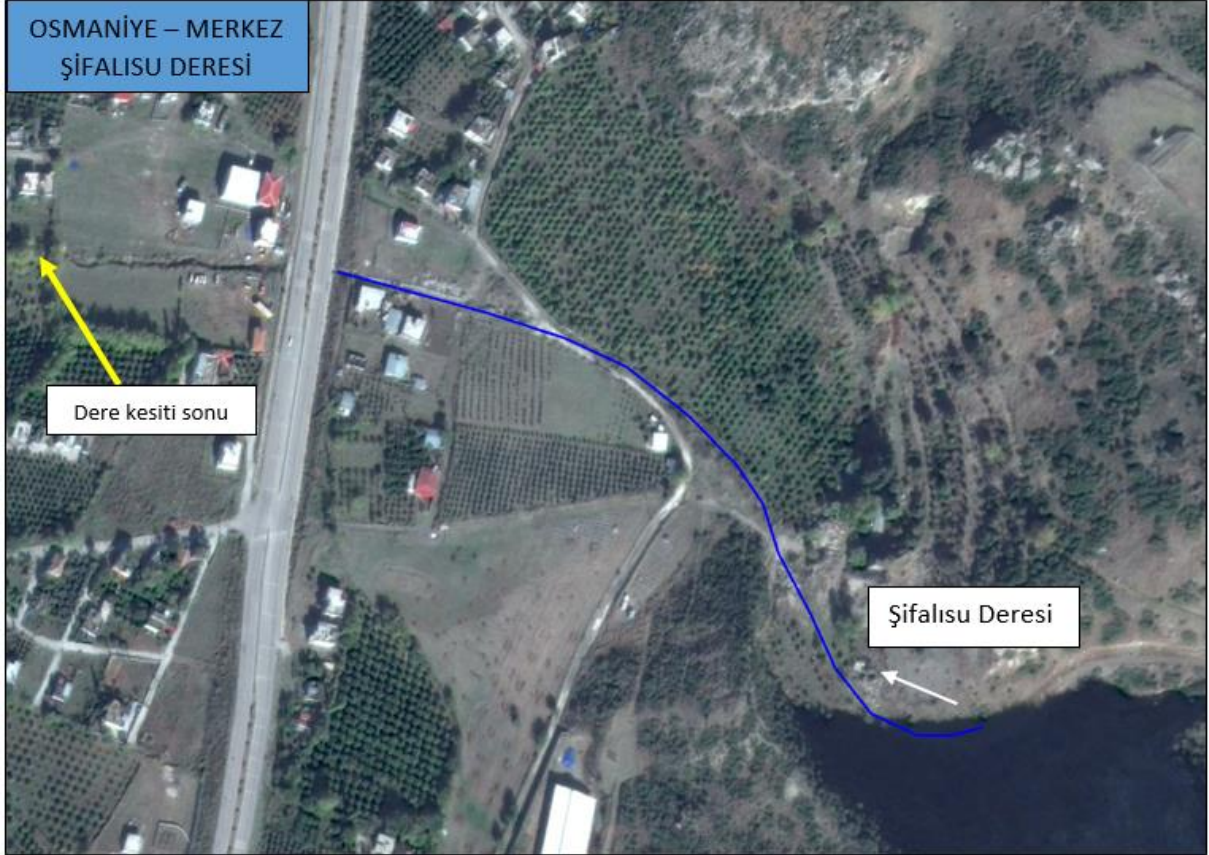
Harita 86 Osmaniye/Merkez – Şifalısü Deresi Uydu Görüntüsü

8. Osmaniye'nin merkezinde bulunan Şifalısü deresinde, üst havzada taşkını ötelemeye yönelik ve rusubat tutucu tedbirlerin alınması gerekmektedir. Yapısal tedbirler kapsamında ve çok yüksek önem derecesine sahip bu tedbirin uygulamasından sorumlu kurum Devlet Su İşleri Genel Müdürlüğü'dür.
9. Osmaniye'nin merkezinde bulunan Şifalısü deresinde, derenin kesitinin sona erdiği noktadan itibaren dere yatağı açılarak ana kola mansaplanması gerekmektedir. Yapısal tedbirler kapsamında ve çok yüksek önem derecesine sahip bu tedbirin uygulamasından sorumlu kurum Devlet Su İşleri Genel Müdürlüğü'dür.

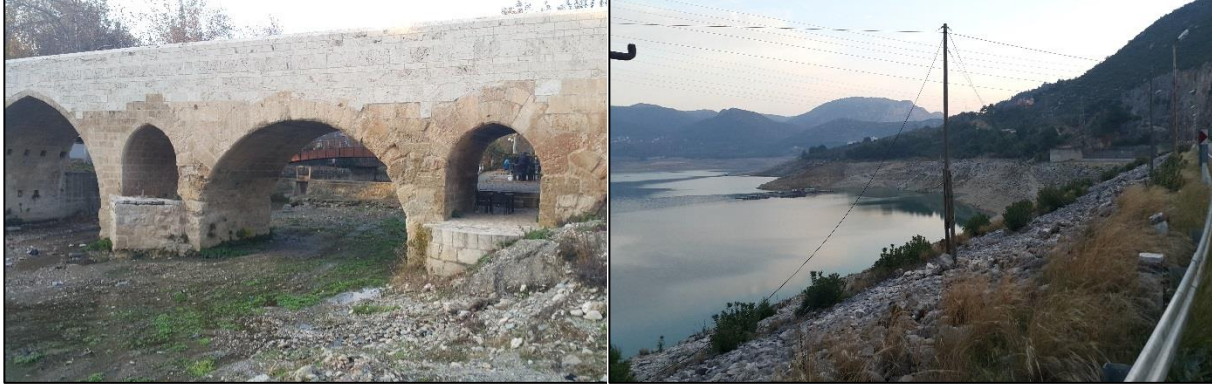
Tarihi taş köprü

Kozan Barajı

Fotoğraf 7 Kozan Barajı ve tarihi taş köprü

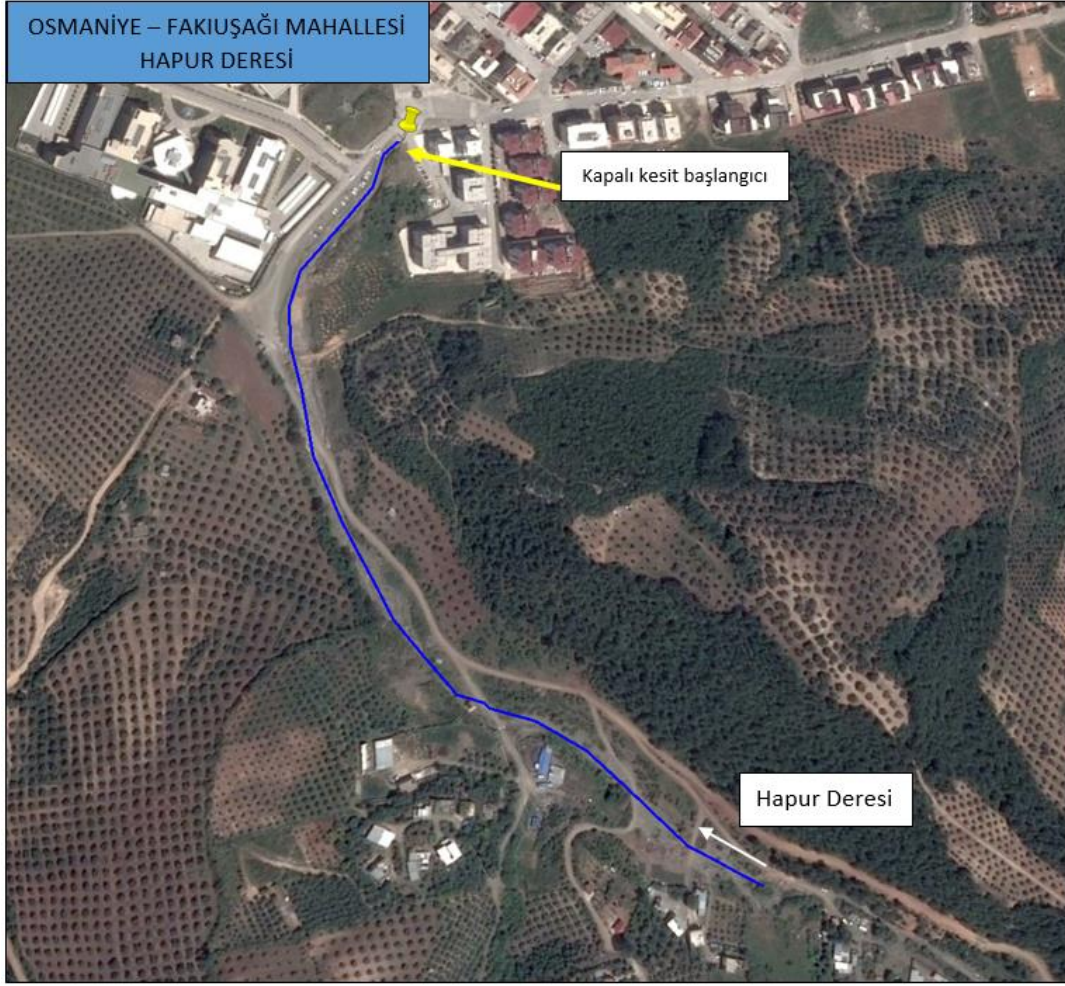
Harita 88 Osmaniye/Merkez Fakiuşağı Mahallesi – Hapur Deresi Uydu Görüntüsü

12. Osmaniye'nin merkezindeki Fakıuşağı Mahallesi'nde bulunan Hapur deresinde, mansap kısmında bulunan kapalı kesit kapasitesine uygun şekilde bir akış sağlanabilmesi adına üst havza tedbirleri (tersip bendi, sel kapanı) alınması gerekmektedir. Yapısal tedbirler kapsamında ve yüksek önem derecesine sahip bu tedbirin uygulamasından sorumlu kurum Devlet Su İşleri Genel Müdürlüğü'dür.
13. Osmaniye'nin merkezindeki Fakıuşağı Mahallesi'nde bulunan Hapur deresinde, derenin kesitinin sona erdiği noktadan itibaren dere yatağı açılarak ana kola mansaplanması gerekmektedir. Yapısal tedbirler kapsamında ve yüksek önem derecesine sahip bu tedbirin uygulamasından sorumlu kurum Devlet Su İşleri Genel Müdürlüğü'dür.

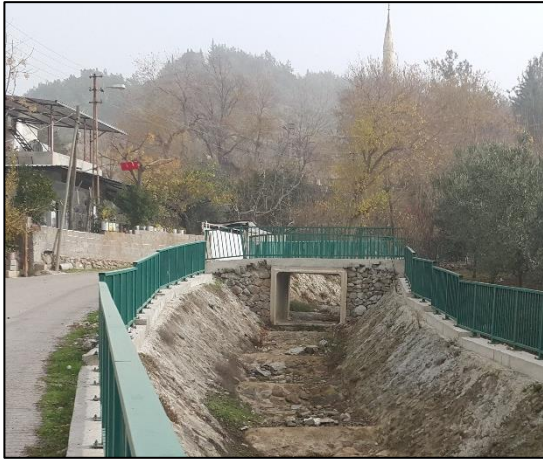
Şehit Osman Kültü Cd. ile Çamlıca Cd. keşişiminin akışyukarısındaki menfez

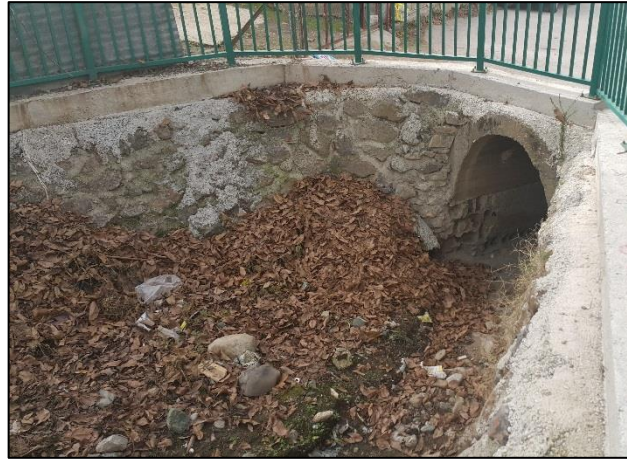
Şehit Osman Kültü Cd. ile Çamlıca Cd. keşişimindeki büz

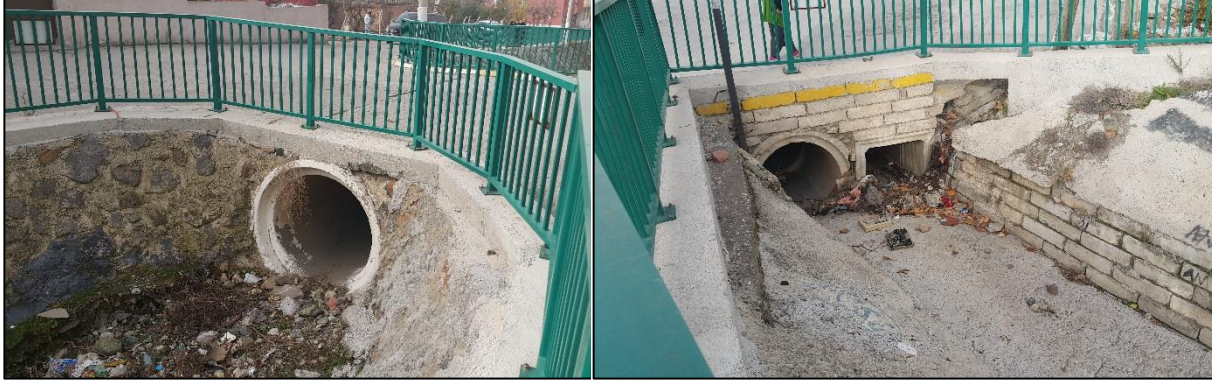
Çamlıca Cd. ile Osmanbey Cd. kesişimindeki
büz

Refik Cesur Cd. altındaki yol geçişi

18. Osmaniye/Düziçi'de bulunan Pınar deresinde, Çamlıca Caddesi ile Osmanbey Caddesi kesişiminde bulunan yol geçişinin akış kesitini daraltmayacak şekilde yeniden düzenlenmesi gerekmektedir. Yapısal tedbirler kapsamında ve orta önem derecesine sahip bu tedbirin uygulamasından sorumlu kurum Düziçi Belediyesi olup ilgili kurum Devlet Su İşleri Genel Müdürlüğü'dür.

19. Osmaniye/Düziçi'de bulunan Pınar deresinde, dere ile Refik Cesur Caddesi kesişimindeki yol geçişinin minimum kırılma açısı yapacak ve akış kesitini daraltmayacak şekilde yeniden düzenlenmesi gerekmektedir. Yapısal tedbirler kapsamında ve orta önem derecesine sahip bu tedbirin uygulamasından sorumlu kurum Düziçi Belediyesi olup ilgili kurum Devlet Su İşleri Genel Müdürlüğü'dür.

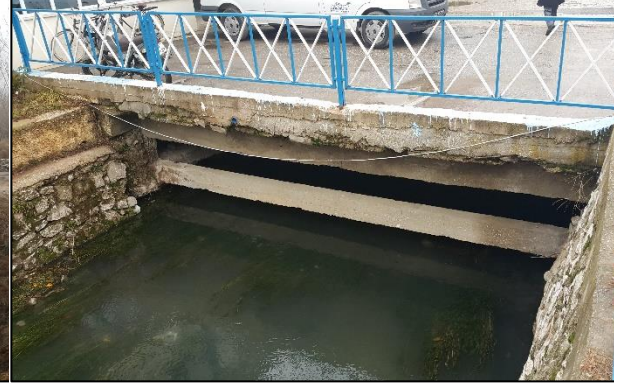
Mevlana Caddesi altındaki yol geçişi

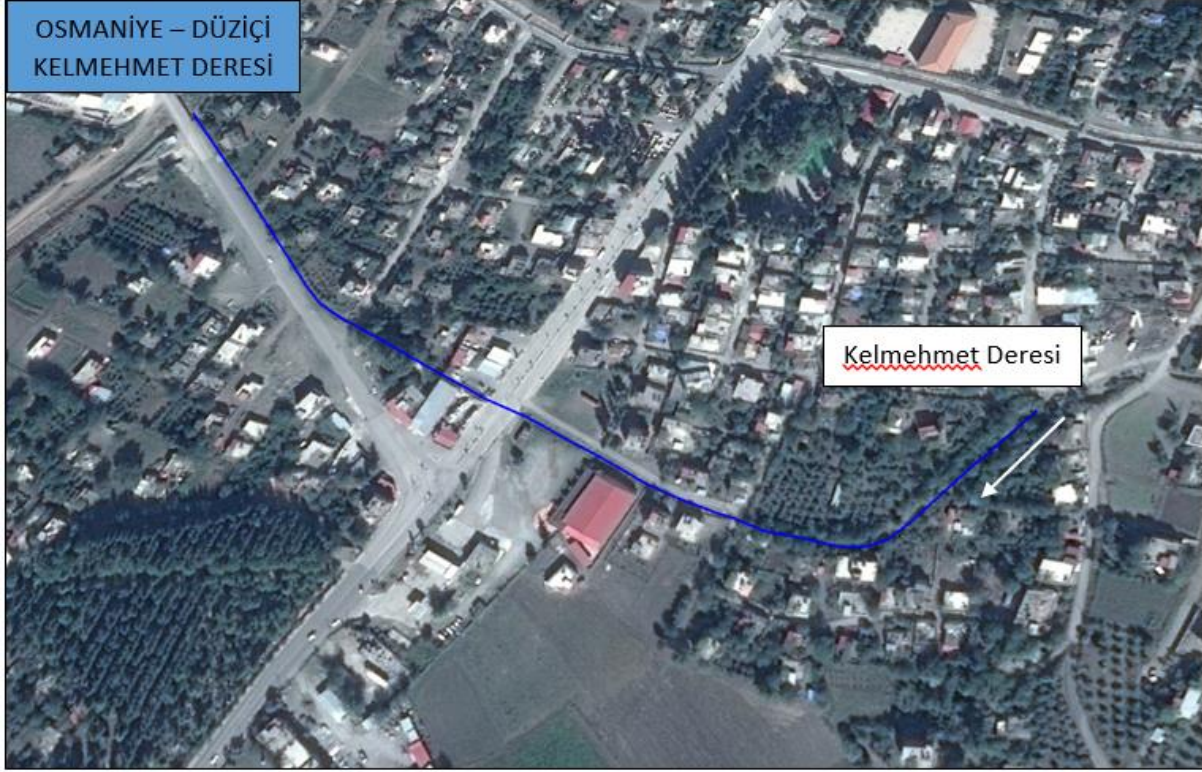
Harita 92 Osmaniye/Düziçi – Kelmehmet Deresi Uydu Görüntüsü

27. Osmaniye/Düziçi'de bulunan Kelmehmet deresinde, dere yatağının 500 yıllık taşkın tekerrür debisini geçirecek şekilde düzenlenmesi (makinelik çalışma veya dere ıslahı) gerekmektedir. Yapısal tedbirler kapsamında ve düşük önem derecesine sahip bu tedbirin uygulamasından sorumlu kurum Devlet Su İşleri Genel Müdürlüğü olup ilgili kurum Düziçi Belediyesi'dir.

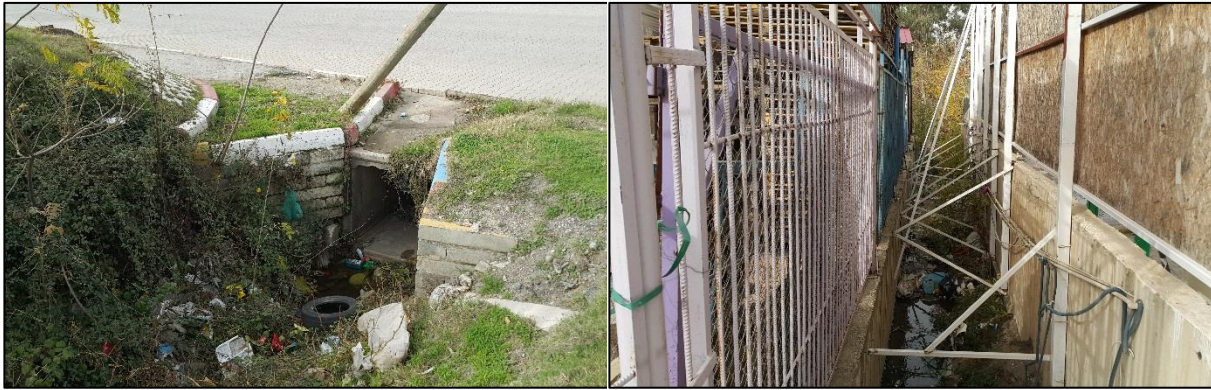
Refik Cesur Cd. altındaki yol geçişi

Kelmehmet deresi yatağı

Fotoğraf 12 Yol geçişi ve dere yatağı

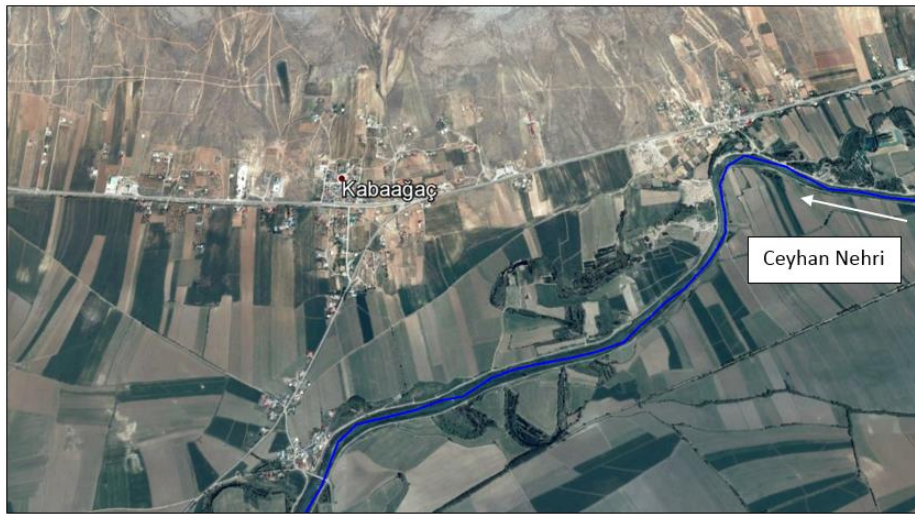
Harita 94 Kahramanmaraş/Afşin Kabağaç Mahallesi – Ceyhan Nehri Uydu Görüntüsü

29. Kahramanmaraş/Afşin ilçesinde Kabağaç Mahallesi'nde bulunan Ceyhan nehrinde, dere yatağının ve sanat yapılarının 500 yıllık taşkın tekerrür debisini geçirecek şekilde düzenlenmesi gerekmektedir. Yapısal tedbirler kapsamında ve düşük önem derecesine sahip bu tedbirin uygulamasından sorumlu kurumlar Kahramanmaraş Büyükşehir Belediyesi ve Devlet Su İşleri Genel Müdürlüğü'dür.

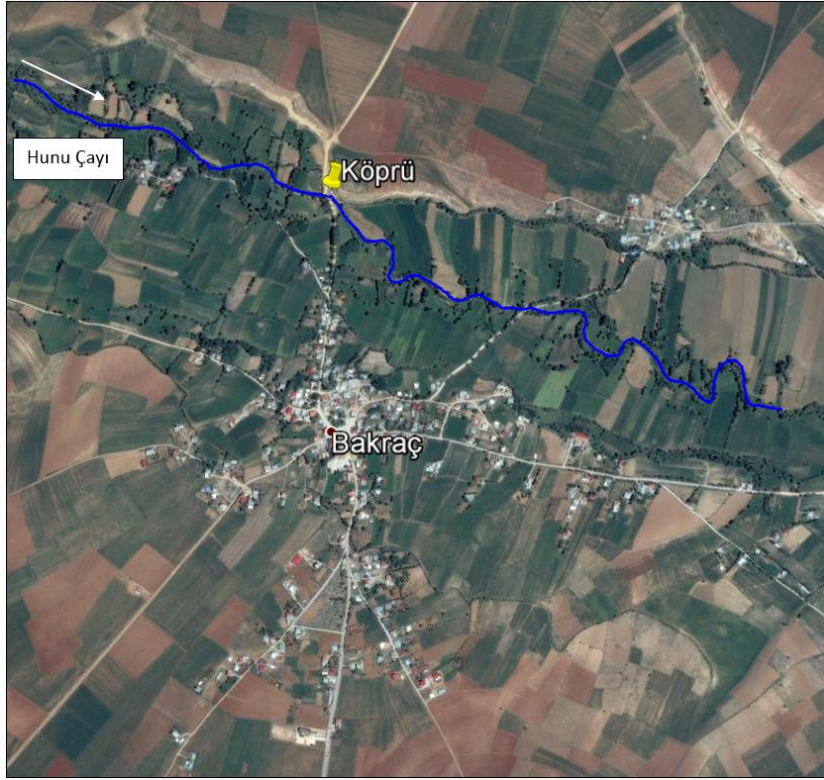
Harita 95 Kahramanmaraş/Afşin Bakraç Mahallesi – Hunu Çayı Uydu Görüntüsü

- 30.** Kahramanmaraş/Afşin ilçesinde Bakraç Mahallesi'nde bulunan Hunu çayında, dere yatağının ve sanat yapılarının 500 yıllık taşkın tekerrür debisini geçirecek şekilde düzenlenmesi gerekmektedir. Yapısal tedbirler kapsamında ve düşük önem derecesine sahip bu tedbirin uygulamasından sorumlu kurumlar Kahramanmaraş Büyükşehir Belediyesi ve Devlet Su İşleri Genel Müdürlüğü'dür.

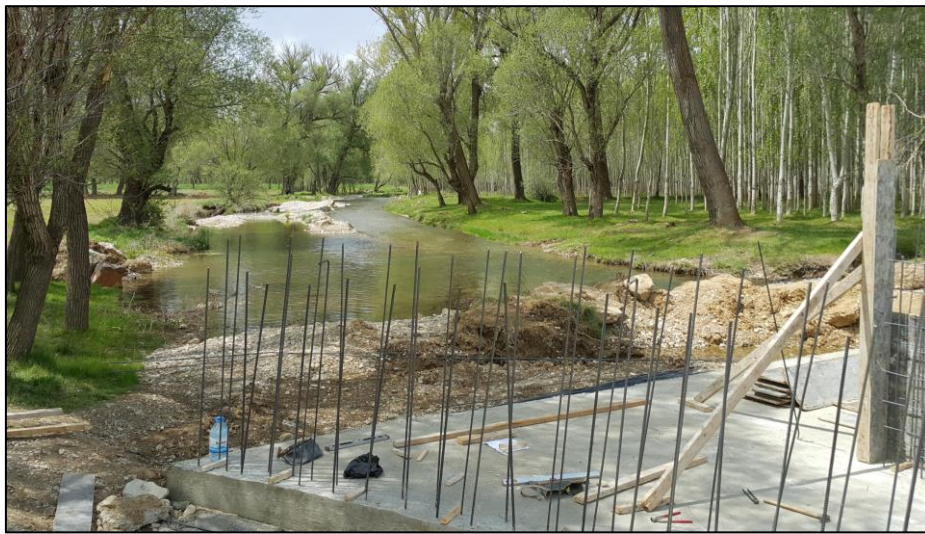
Fotoğraf 13 Bakraç Mahallesi Yol Geçişi ve Dere Hattı

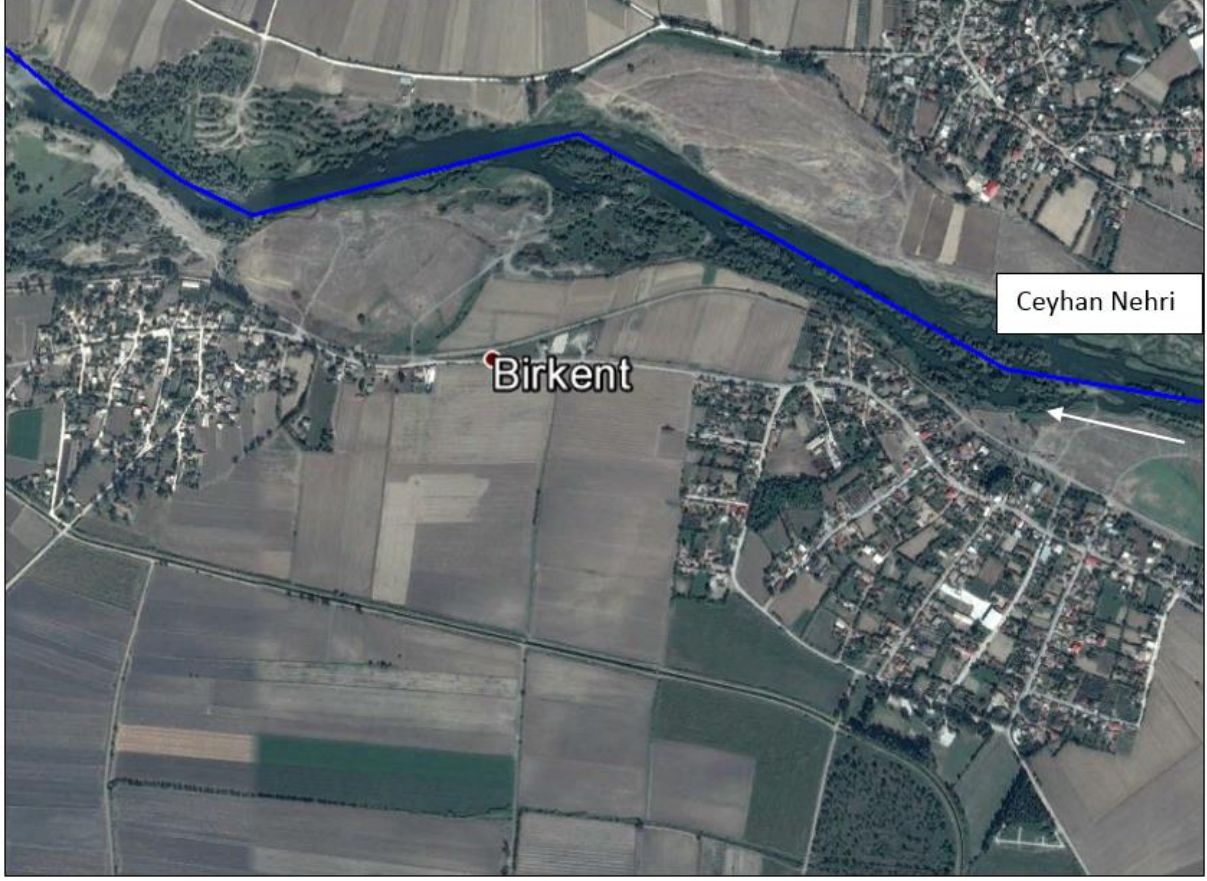
Harita 96 Adana/Ceyhan Birkent Mahallesi – Hunu Çayı Uydu Görüntüsü

- 31.** Adana/Ceyhan ilçesinde Birkent Mahallesi'nde bulunan Ceyhan nehrinde, dere yatağının ve sanat yapılarının 500 yıllık taşkın tekerrür debisini geçirecek şekilde düzenlenmesi gerekmektedir. Yapısal tedbirler kapsamında ve düşük önem derecesine sahip bu tedbirin uygulamasından sorumlu kurumlar Adana Büyükşehir Belediyesi ve Devlet Su İşleri Genel Müdürlüğü'dür.

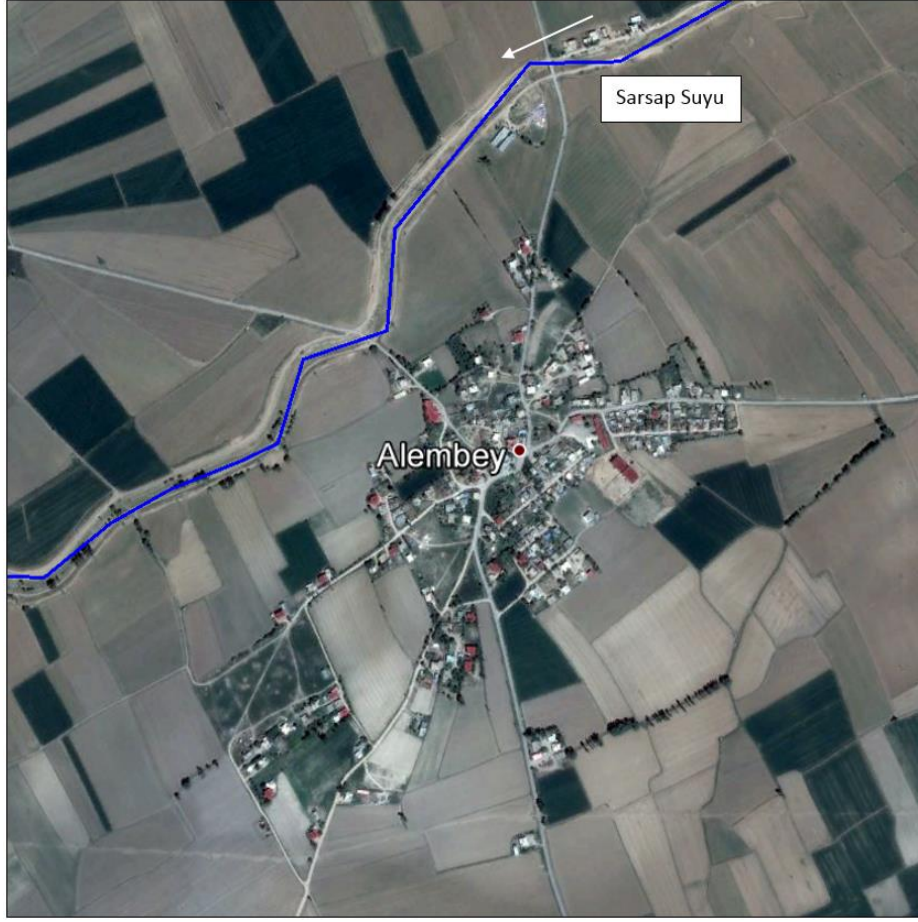
Harita 97 Kahramanmaraş/Elbistan Alembey Mahallesi – Sarsap Suyu Uydu Görüntüsü

- 32.** Kahramanmaraş/Elbistan ilçesinde Alembey Mahallesi'nde bulunan Sarsap suyunda, dere yatağının ve sanat yapılarının 500 yıllık taşkın tekerrür debisini geçirecek şekilde düzenlenmesi gerekmektedir. Yapısal tedbirler kapsamında ve düşük önem derecesine sahip bu tedbirin uygulamasından sorumlu kurumlar Kahramanmaraş Büyükşehir Belediyesi ve Devlet Su İşleri Genel Müdürlüğü'dür.

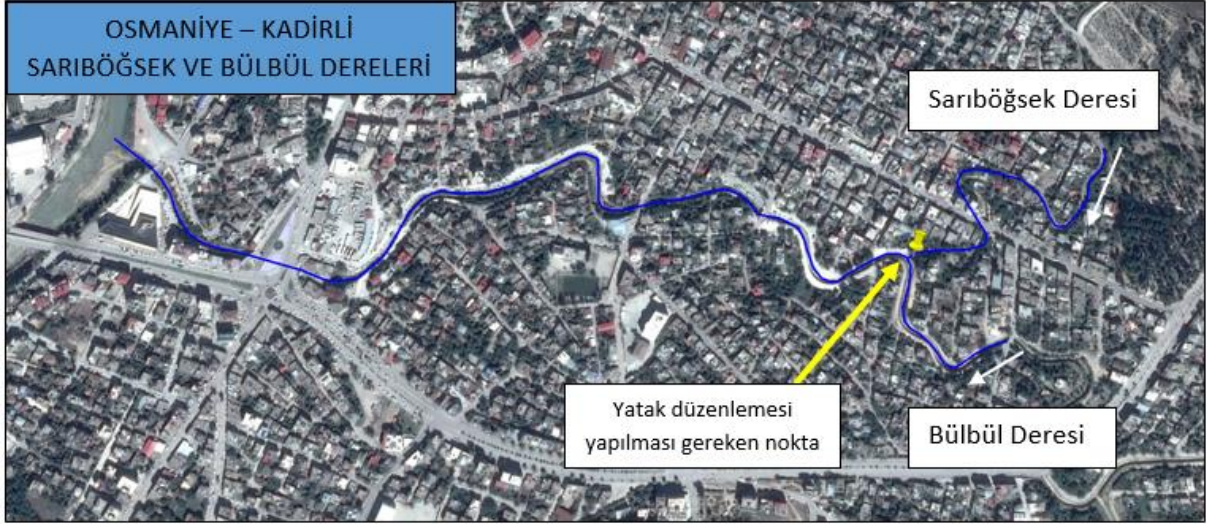
Harita 99 Osmaniye/Kadirli – Sarıböğsek ve Bülbül Dereleri Uydu Görüntüsü

34. Osmaniye/Kadirli’de bulunan Sarıböğsek ile Bülbül derelerinde, Sarıböğsek Deresi'nin mansap şartının sağlanması ve Bülbül Deresi ile Sarıböğsek Deresi'nin birleşim noktasında akışı engellemeyecek şekilde kurbun yeniden düzenlenmesi gerekmektedir. Yapısal tedbirler kapsamında ve çok düşük önem derecesine sahip bu tedbirin uygulamasından sorumlu kurum Devlet Su İşleri Genel Müdürlüğü'dür.

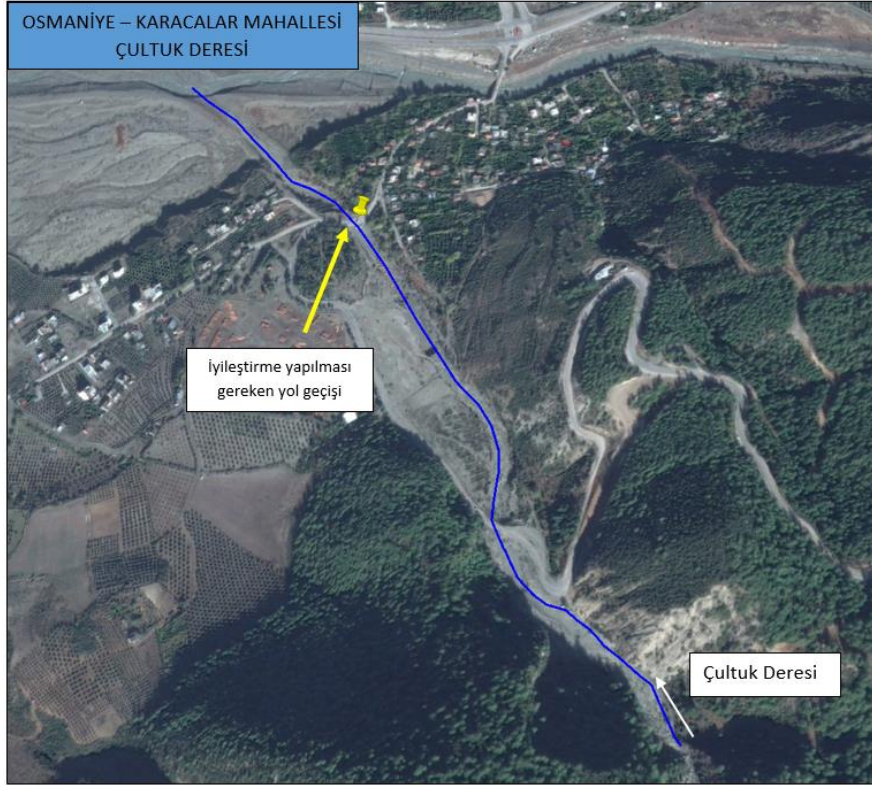
Harita 100 Osmaniye/Merkez Karacalar Mahallesi – Çultuk Deresi Uydu Görüntüsü

35. Osmaniye'nin merkezindeki Karacalar Mahallesi'nde bulunan Çultuk deresinde, Prof. Dr. Alper Akıncıoğlu Caddesi ile derenin kesişiminde bulunan yol geçişinin akış kesitini daraltmayacak şekilde yeniden düzenlenmesi gerekmektedir. Yapısal tedbirler kapsamında ve çok düşük önem derecesine sahip bu tedbirin uygulamasından sorumlu kurum Devlet Su İşleri Genel Müdürlüğü'dür.
