ORMAN VE SU İŞLERİ BAKANLIĞI

Su Yönetimi Genel Müdürlüğü

CEYHAN HAVZASI TAŞKIN YÖNETİM PLANI

Şubat 2018

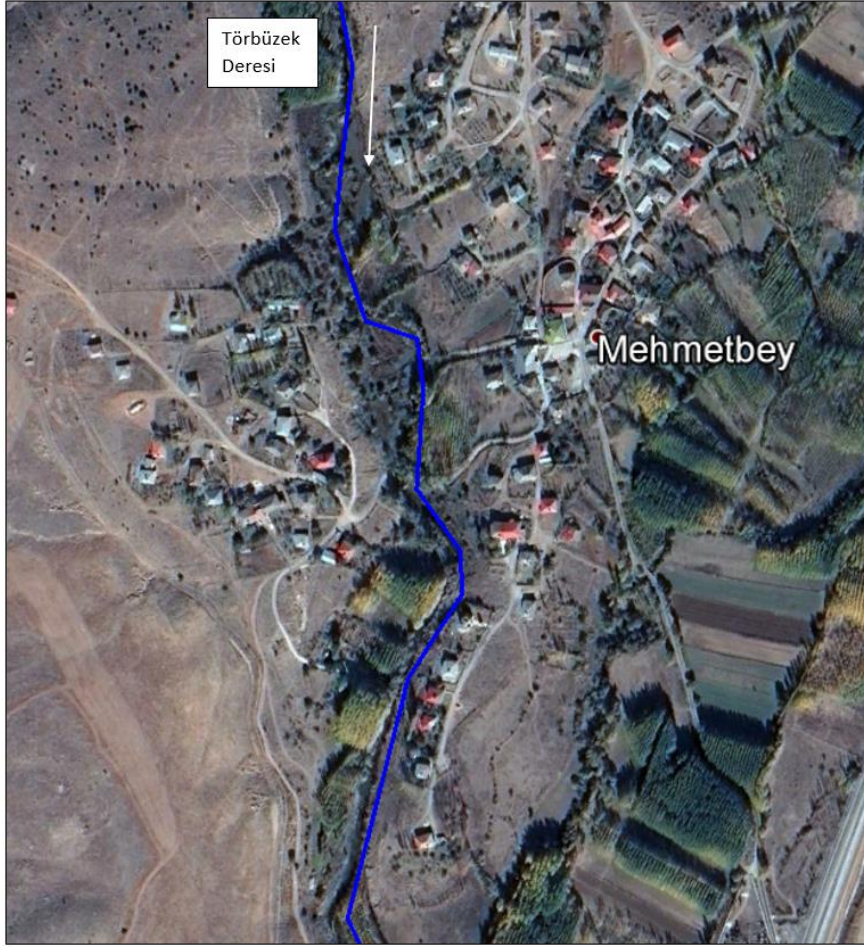
Harita 101 Kahramanmaraş/Göksun Mehmetbey Mahallesi – Töbüzek Deresi Uydu Görüntüsü

36. Kahramanmaraş/Göksun ilçesinde Mehmetbey Mahallesi'nde bulunan Törbüzek deresinde, dere yatağının ve sanat yapılarının 500 yıllık taşkın tekerrür debisini geçirecek şekilde düzenlenmesi gerekmektedir. Yapısal tedbirler kapsamında ve çok düşük önem derecesine sahip bu tedbirin uygulamasından sorumlu kurumlar Kahramanmaraş Büyükşehir Belediyesi ve Devlet Su İşleri Genel Müdürlüğü'dür.

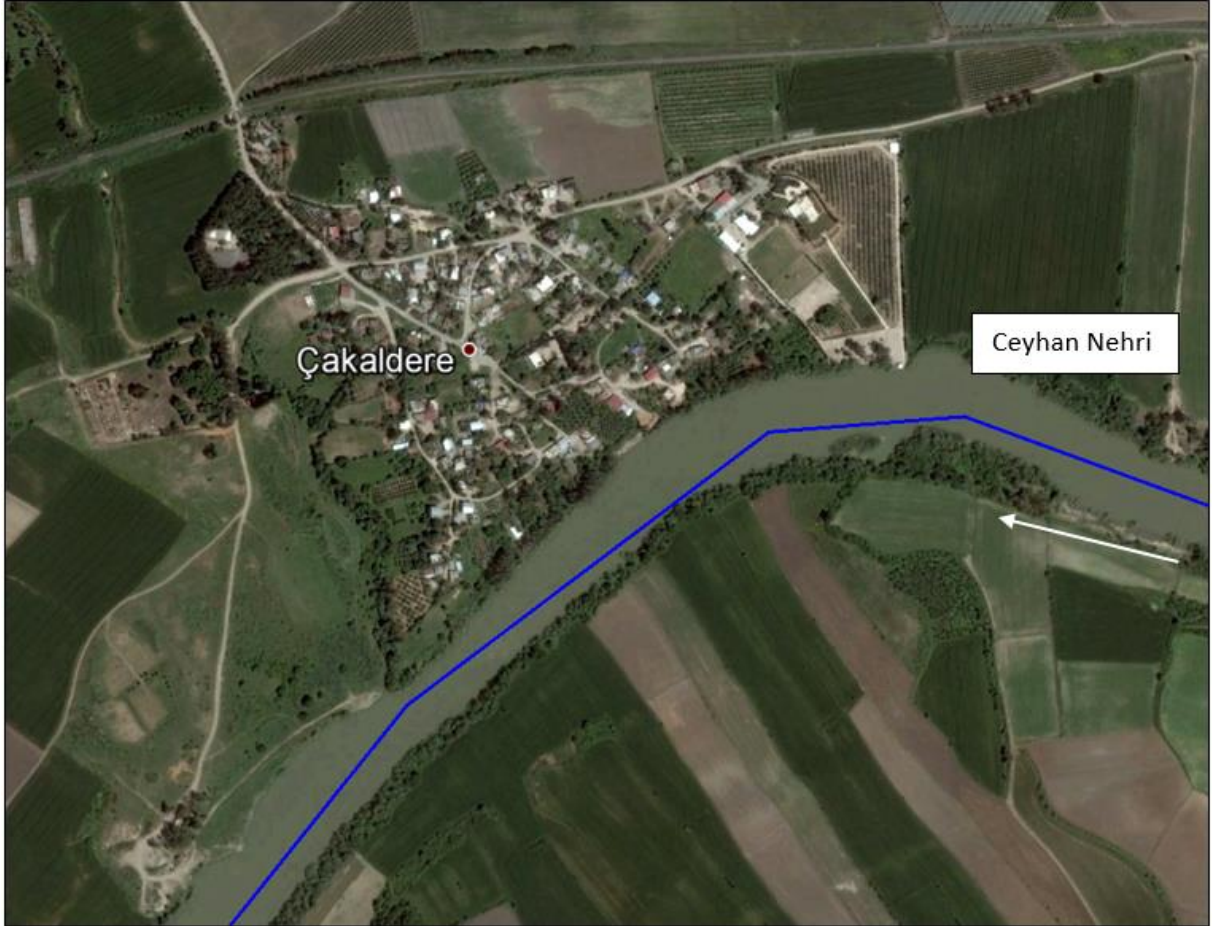
Harita 103 Adana/Ceyhan Çakaldere Mahallesi – Ceyhan Nehri Uydu Görüntüsü

- 38.** Adana/Ceyhan ilçesinde Çakaldere Mahallesi'nde bulunan Ceyhan nehrinde, dere yatağının ve sanat yapılarının 500 yıllık taşkın tekerrür debisini geçirecek şekilde düzenlenmesi gerekmektedir. Yapısal tedbirler kapsamında ve çok düşük önem derecesine sahip bu tedbirin uygulamasından sorumlu kurumlar Adana Büyükşehir Belediyesi ve Devlet Su İşleri Genel Müdürlüğü'dür.

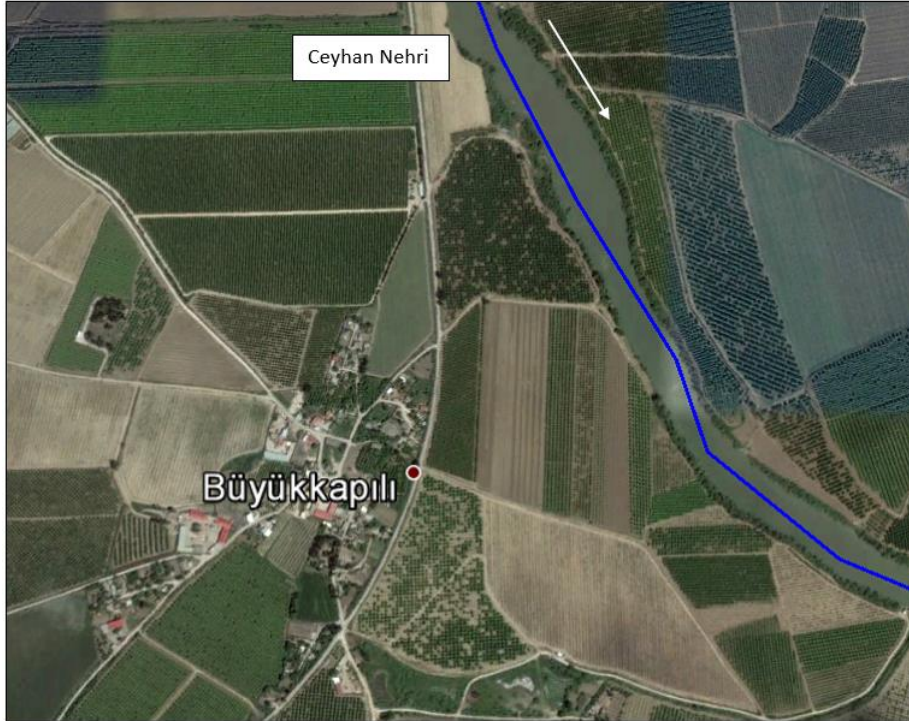
Harita 104 Adana/Yüreğir Büyükkapılı Mahallesi – Ceyhan Nehri Uydu Görüntüsü

39. Adana/Yüreğir ilçesinde Büyükkapılı Mahallesi'nde bulunan Ceyhan nehrinde, dere yatağının ve sanat yapılarının 500 yıllık taşkın tekerrür debisini geçirecek şekilde düzenlenmesi gerekmektedir. Yapısal tedbirler kapsamında ve çok düşük önem derecesine sahip bu tedbirin uygulamasından sorumlu kurumlar Adana Büyükşehir Belediyesi ve Devlet Su İşleri Genel Müdürlüğü'dür.

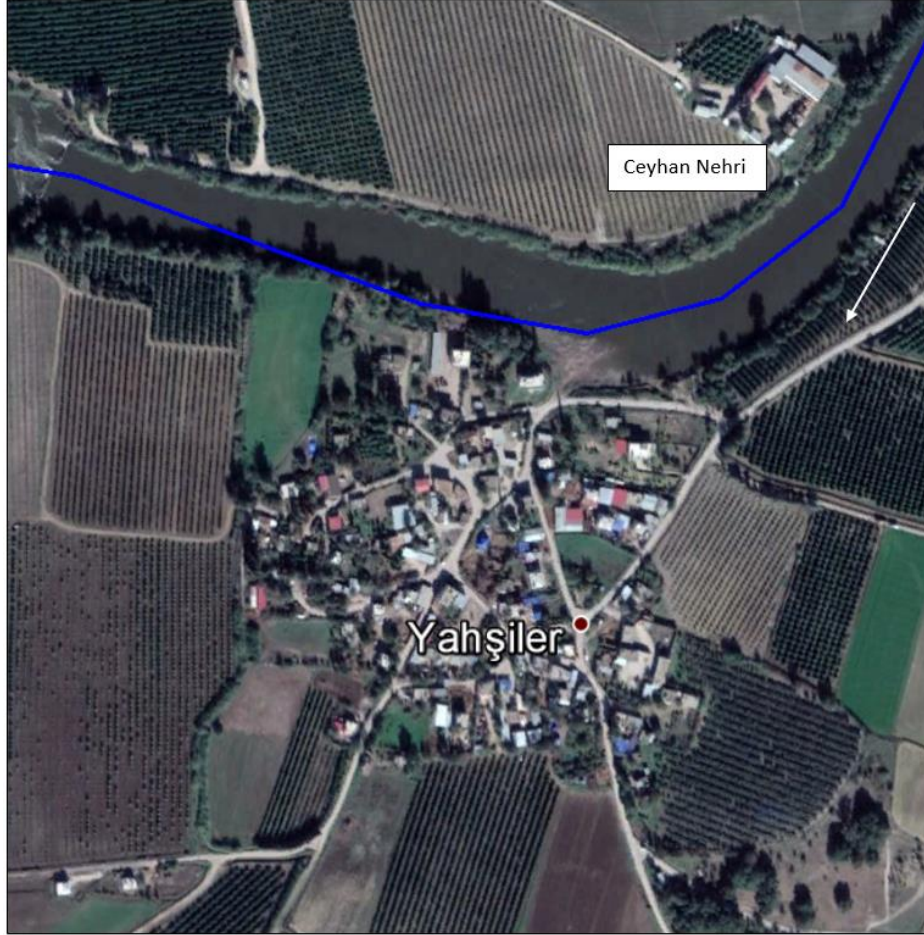
Harita 105 Adana/Yüreğir Yahşiler Mahallesi – Ceyhan Nehri Uydu Görüntüsü

40. Adana/Yüreğir ilçesinde Yahşiler Mahallesi'nde bulunan Ceyhan nehrinde, dere yatağının ve sanat yapılarının 500 yıllık taşkın tekerrür debisini geçirecek şekilde düzenlenmesi gerekmektedir. Yapısal tedbirler kapsamında ve çok düşük önem derecesine sahip bu tedbirin uygulamasından sorumlu kurumlar Adana Büyükşehir Belediyesi ve Devlet Su İşleri Genel Müdürlüğü'dür.

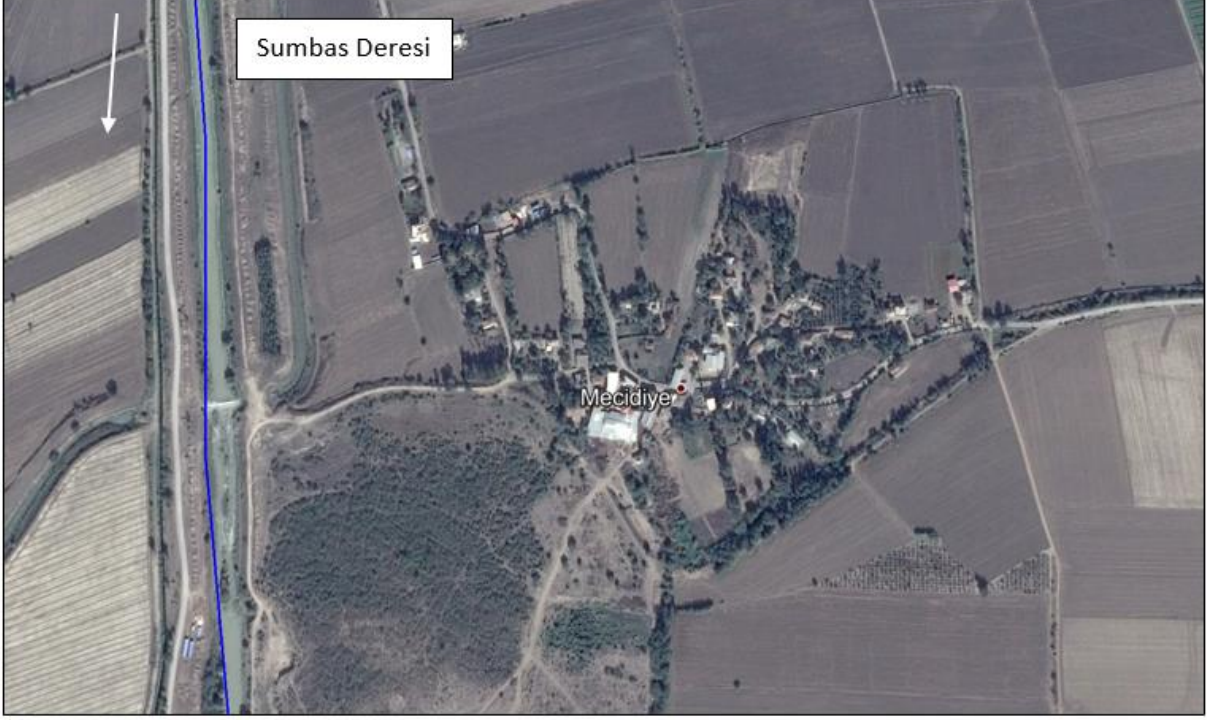
Harita 107 Osmaniye/Kadirli Mecidiye Köyü – Sumbas Deresi Uydu Görüntüsü

42. Osmaniye/Kadirli ilçesinde Mecidiye Köyü'nde bulunan Sumbas deresinde, dere yatağının ve sanat yapılarının 500 yıllık taşkın tekerrür debisini geçirecek şekilde düzenlenmesi gerekmektedir. Yapısal tedbirler kapsamında ve çok düşük önem derecesine sahip bu tedbirin uygulamasından sorumlu kurum Devlet Su İşleri Genel Müdürlüğü'dür.
